# ビジターセンターのインフォメーションカウンターの研究

永田 和輝（帝京科学大学 環境教育・インタープリテーション研究室）

キーワード：ビジターセンター、カウンター構造

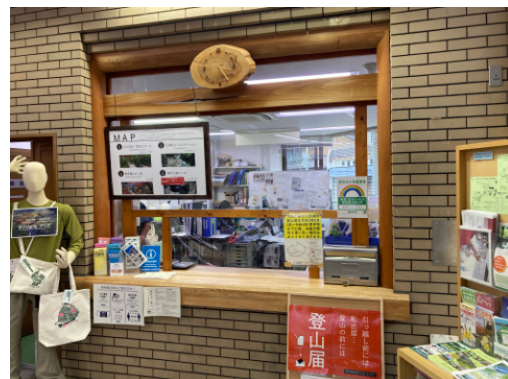
カウンターの形状は2種類に分類することが出来た。一つは、壁で仕切られた部屋に窓が開けられ、窓にカウンターが一体化しているもの。これを窓型とする（図-1）。2つ目は、壁とは独立したカウンター構造をとっているもの、これをオープン型とする（図-2）。

図-1 窓型カウンターの事例

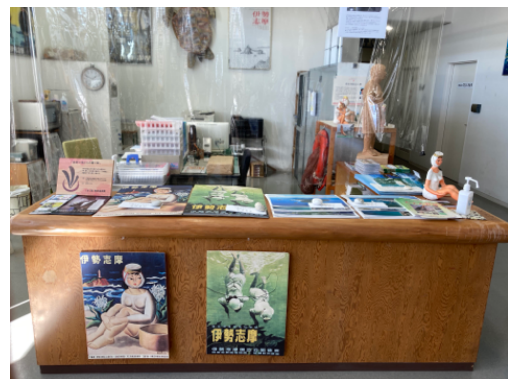
図-2 オープン型カウンターの事例

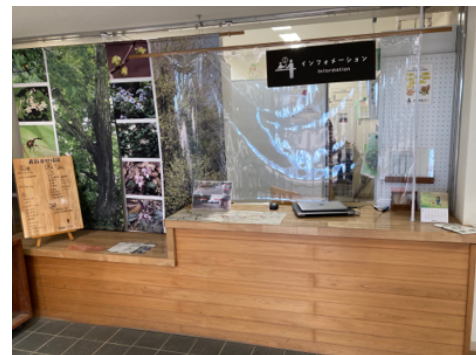
また、子どもなどに対応するための低い部分をもつカウンターが 12 件中 2 件確認出来た。(図-6)

図-6 高さの異なるカウンターを有する例

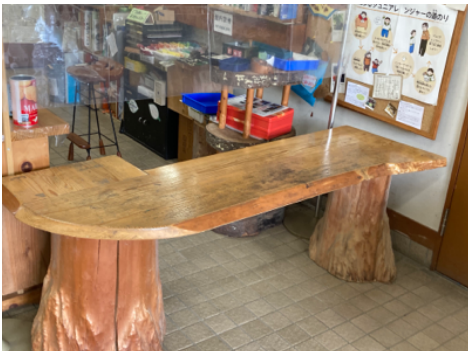
環境省の技術指針ではユニバーサルデザインのカウンターの構造は、「一部を高さ 70-80cm カウンター下部に膝が入る高さ 60cm 以上奥行き 45cm 以上のスペースを設けカウンター前面には、車椅子使用者の回転等を考慮し 150cm X 150cm 以上の広さを確保する」との記載されている<sup>2)</sup>。今回の調査でこの基準を満たしていた施設は山のふるさとの村ビジターセンターの 1 件のみだった。(図-9)

図-9 山のふるさとの村の低いカウンター

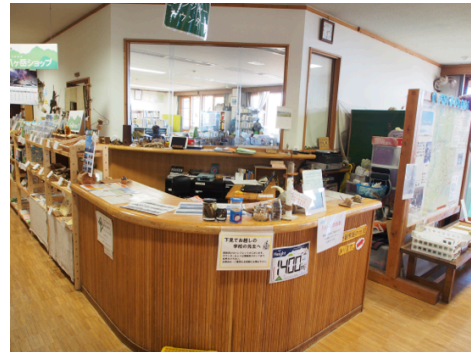
山梨県の八ヶ岳自然ふれあいセンターで、1990 年の設立時に使われていたカウンターは高さ 105cm、横幅 215cm、奥行き 21-37cm の窓型のデザインだったが、2001 年に現在のカウンター構造に改変し、高さ 92cm、横幅が 225cm、奥行きが 50cm のオープン型のカウンターが設置された(図-10)。増設された理由としては「事務室でお客さんが声をかけづらく距離が遠く感じていたため」が挙げられていた。後付されたカウンターは新たに設計されたものではなく、近接施設で不要となったカウンターを再利用したとのことである。また、カウンターの高さが子供には高いため、子ども用の 20cm の踏み台が設置されている。

図-10 八ヶ岳自然ふれあいセンターのカウンター

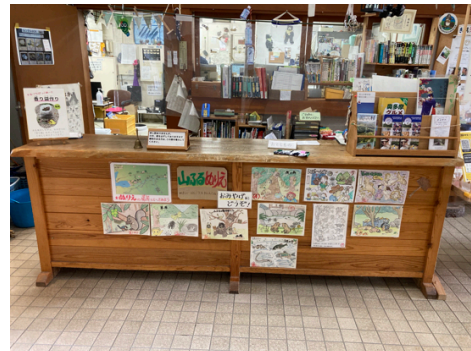
山のふるさとの村ビジターセンターは 1994 年に設立され、窓型のカウンターが使われていた。しかし、カウンターでの来訪者とのコミュニケーションが難しいとの意見があったため、1997 年に現在使われている高さ 90cm、横幅 244cm、奥行き 50cm のオープン型カウンターが作られた(図-11)。また、同時期に子どもや車椅子に対応可能な高さの低いカウンターも作られた。

図-11 山のふるさとの村ビジターセンターのカウンター

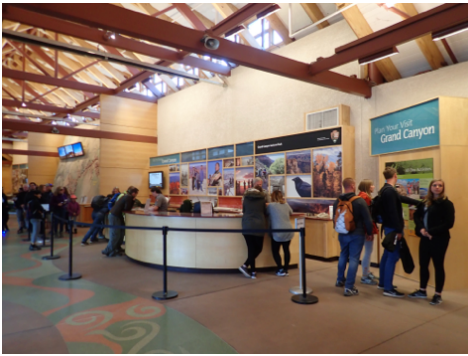
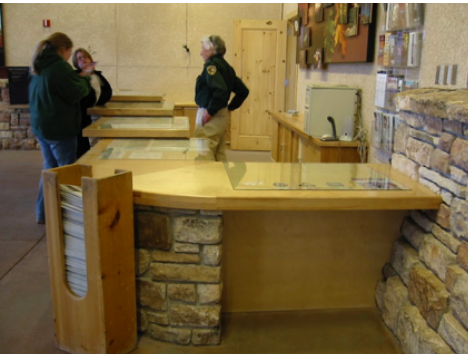
11 件のアメリカの国立公園のカウンターの構造を画像等で調べたが、アメリカの国立公園には窓型のインフォメーションカウンターは確認できなかった。また、ほぼすべてのインフォメーションカウンターが広々とした作りで、ユニバーサルデザインに配慮した、異なる高さのカウンターが設置されていた(図-12)(図-13)。

図-12 アメリカのビジターセンター（グランドキャニオン国立公園）

図-13 アメリカのビジターセンター（グランドキャニオン国立公園）
